PROYECTO DE EJECUCIÓN	REFORMA DE FACHADAS Y PORTAL PARA LA MEJORA DE LA EFICIENCIA ENERGÉTICA Y ACCESIBILIDAD	PLANO No <b>6</b>
SITUACIÓN	C/ BRUNO MARÍA ZABALA 37 (BILBAO)	
PROPIETARIO	COMUNIDAD DE PROPIETARIOS	
CONTIENE	DETALLES ACTUAL Y REFORMADO	
ESCALA: VARIAS	FECHA: OCTUBRE 2014	SUSTITUYE AL SUSTITUYENDO POR
ARQUITECTO	IGNACIO MARTÍNEZ GONZALEZ Colegiado 1.166	EXP. COLEGIAL: 2014/A
	C/ VILLA DE PLENIA, Nº 18 - LOCAL - GETXO Tfno: 946 018 926 - 658 780 339

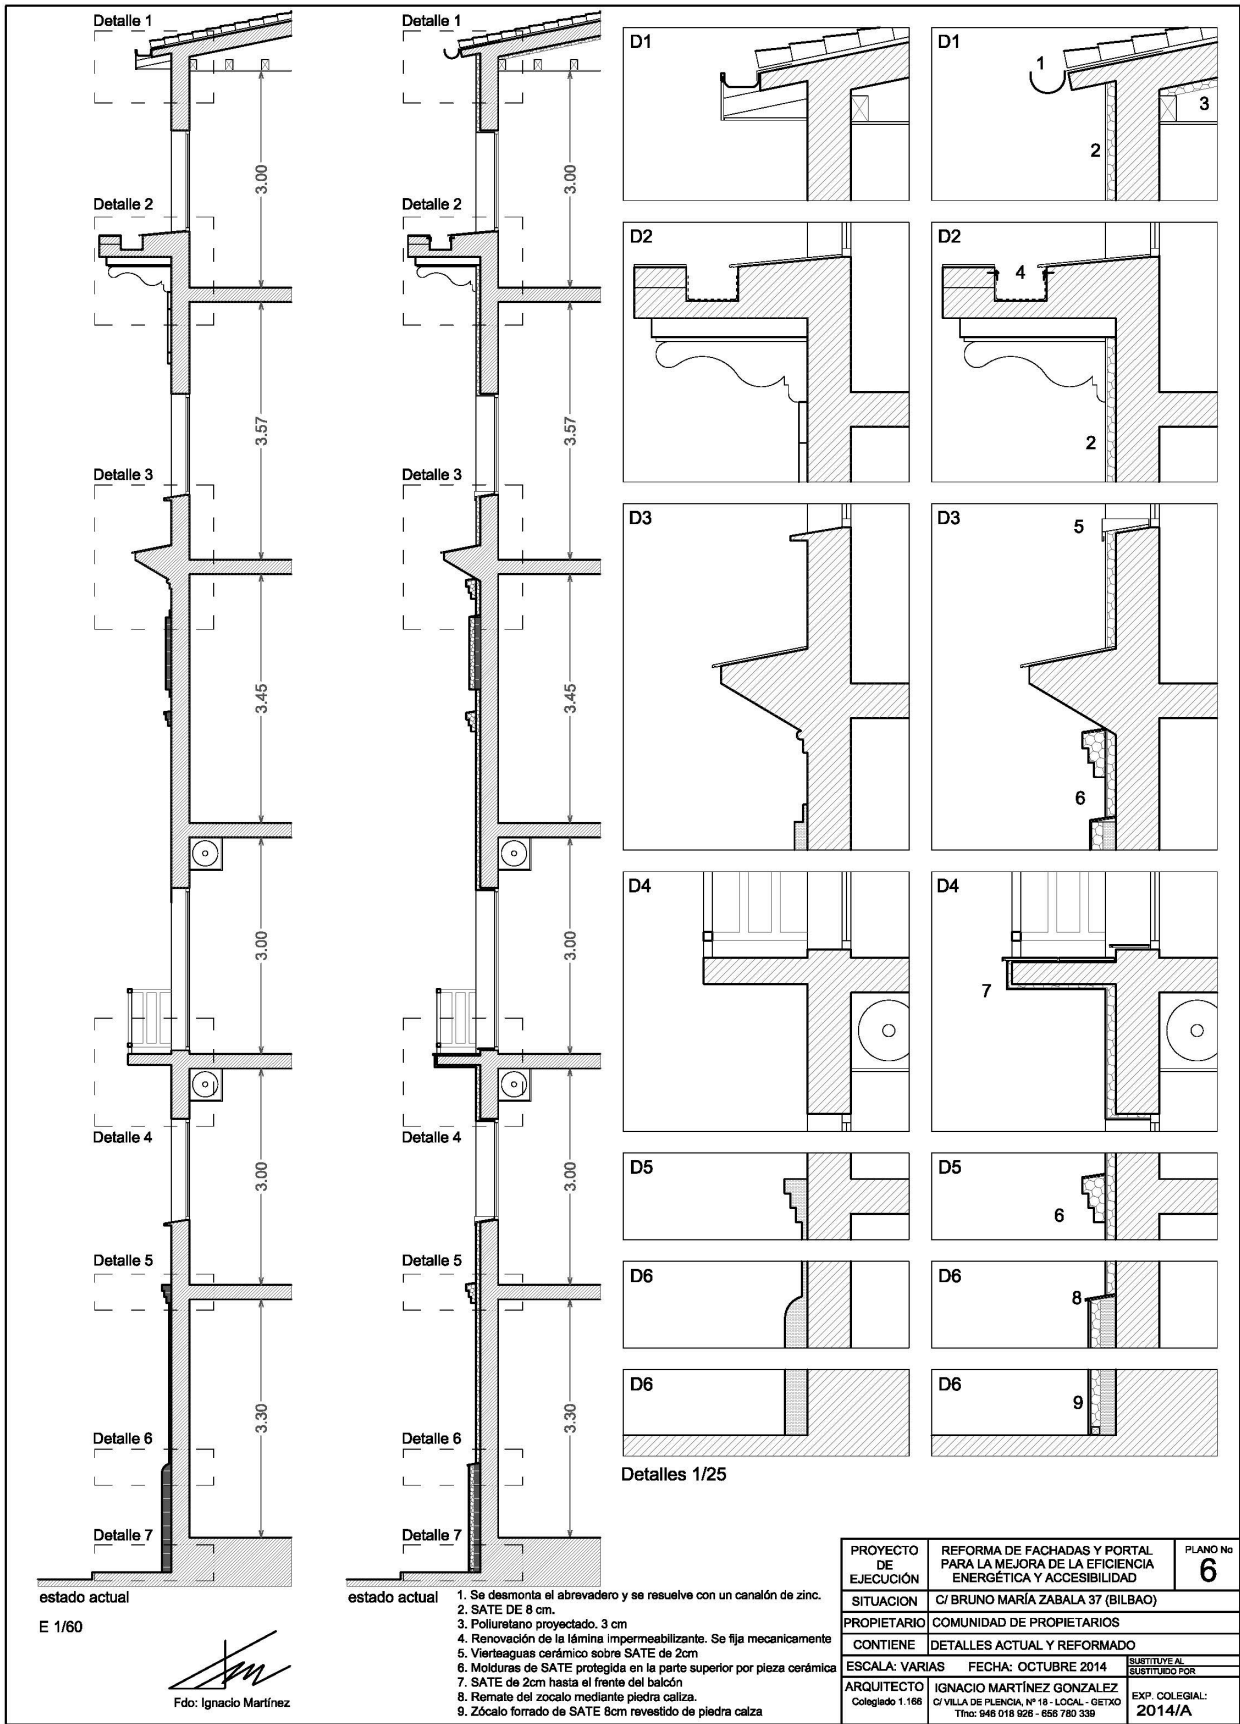
Detalles 1/25

1. Se desmonta el albañalero y se resuelve con un canalón de zinc.
2. SATE DE 8 cm.
3. Poliuretano proyectado. 3 cm
4. Renovación de la lámina impermeabilizante. Se fija mecánicamente
5. Vierendeos cerámico sobre SATE de 2cm
6. Molduras de SATE protegida en la parte superior por pieza cerámica
7. SATE de 2cm hasta el frente del balcón
8. Remate del zócalo mediante piedra caliza.
9. Zócalo forrado de SATE 8cm revestido de piedra caliza
